Kamera-Check Standortbericht mit Massnahmenliste

Garage Muster AG, Musterwil AG (fiktiv) · Auftrag 2026-M02 · Bericht vom 14.10.2026, Bestätigung vom 28.10.2026

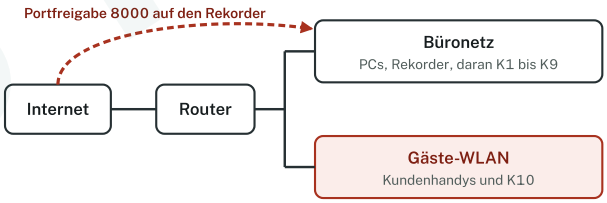
K10 ist eine WLAN-Kamera, vom Betrieb 2024 selbst montiert. Sie hängt im Gäste-WLAN, dessen Passwort in der Lounge aushängt. Sie speichert in der Cloud des Herstellers, Serverstandort unbekannt.

Dazu ist der Rekorder über eine Portfreigabe aus dem Internet erreichbar.

Massnahmen 4 und 8 · Hinweise an die IT übergeben

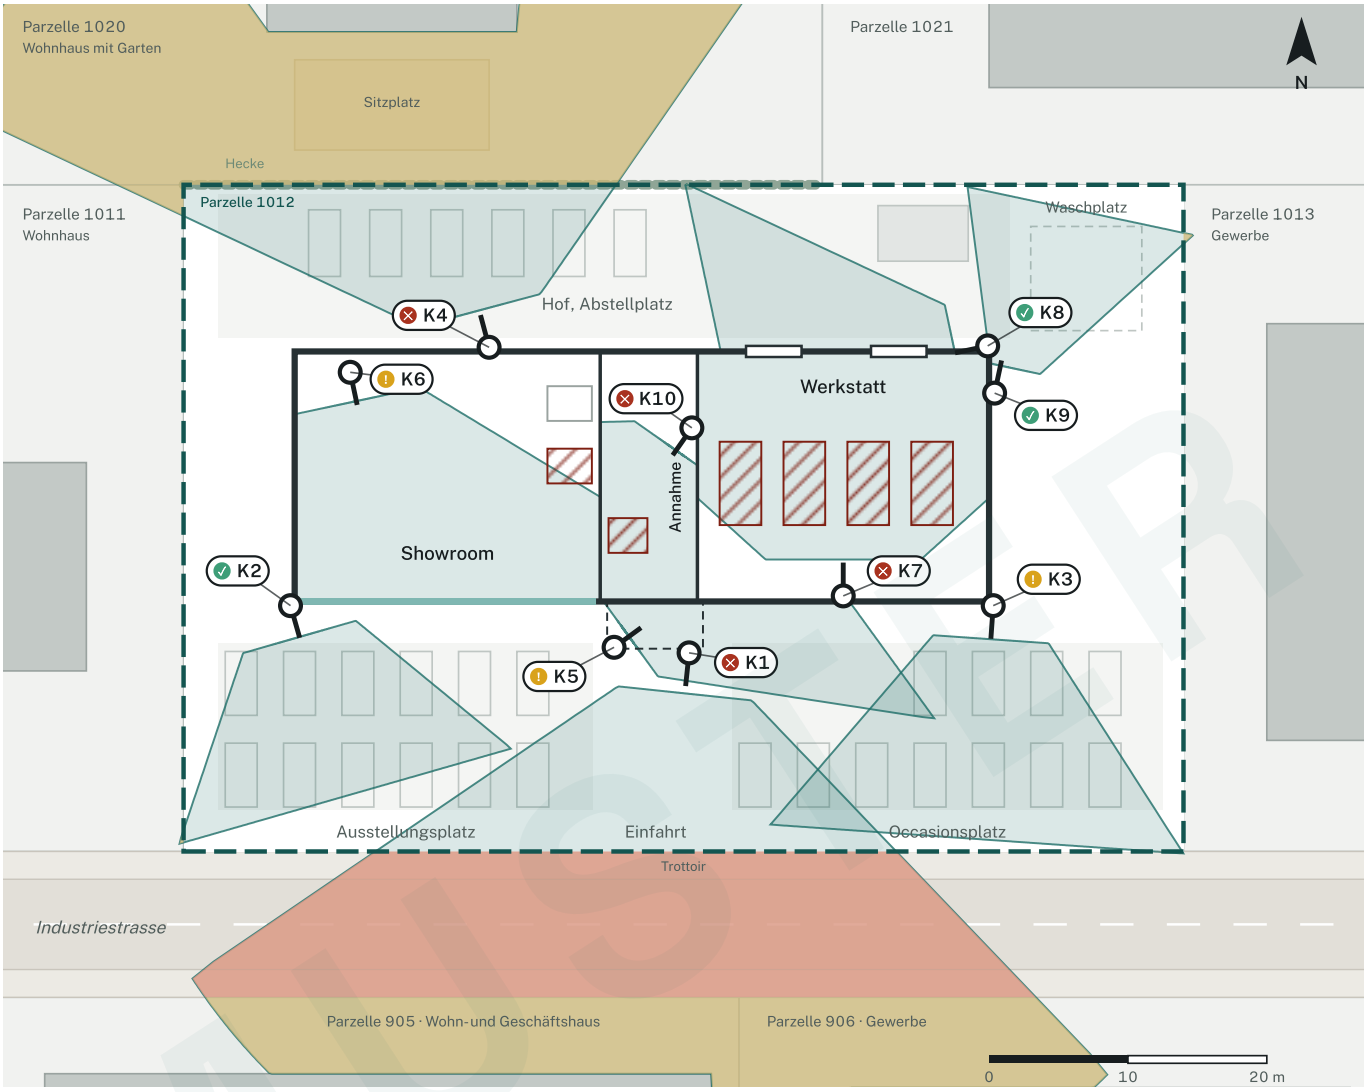
4 Situationsplan bei der Begehung

Erfassungsbereich (Boden) · öffentlicher Grund im Bild · Nachbargrundstück im Bild · Arbeitsplatz im Bild · Gebäude · Parzellengrenze

Stand 7. Oktober 2026. Bodenfläche im Bild je Kamera, berechnet aus Montagehöhe, Neigung und Bildwinkel, Gebäude als Sichthindernis, Reichweite bis zur Stufe Detektieren. Schematische Darstellung mit erfundenen Parzellen. Im echten Bericht liegt der Plan auf der amtlichen Parzellenkarte (© swisstopo, Amtliche Vermessung) mit E-GRID und Koordinaten LV95.

NR.	KAMERA	FREMDER GRUND UND ARBEITSPLÄTZE IM BILD	OPTIK
K1	Einfahrt	öffentlicher Grund rund 526 m²: Trottoir 80 m², Fahrbahn 327 m², Trottoir gegenüber 119 m²; Parzelle 906 (Gewerbe) rund 244 m²; Parzelle 905 (Wohn- und Geschäftshaus) rund 219 m²	Rot
K4	Hof Nord	Parzelle 1020 (Wohnhaus mit Garten) rund 991 m²; Parzelle 1011 (Wohnhaus) rund 5 m²	Rot
K6	Showroom	ein Verkaufsplatz am Bildrand	Gelb
K7	Werkstatt	alle 4 Arbeitsplätze der Werkstatt, Aufzeichnung dauernd	Rot
K10	Empfang, Lounge	Empfangstheke dauernd	Rot

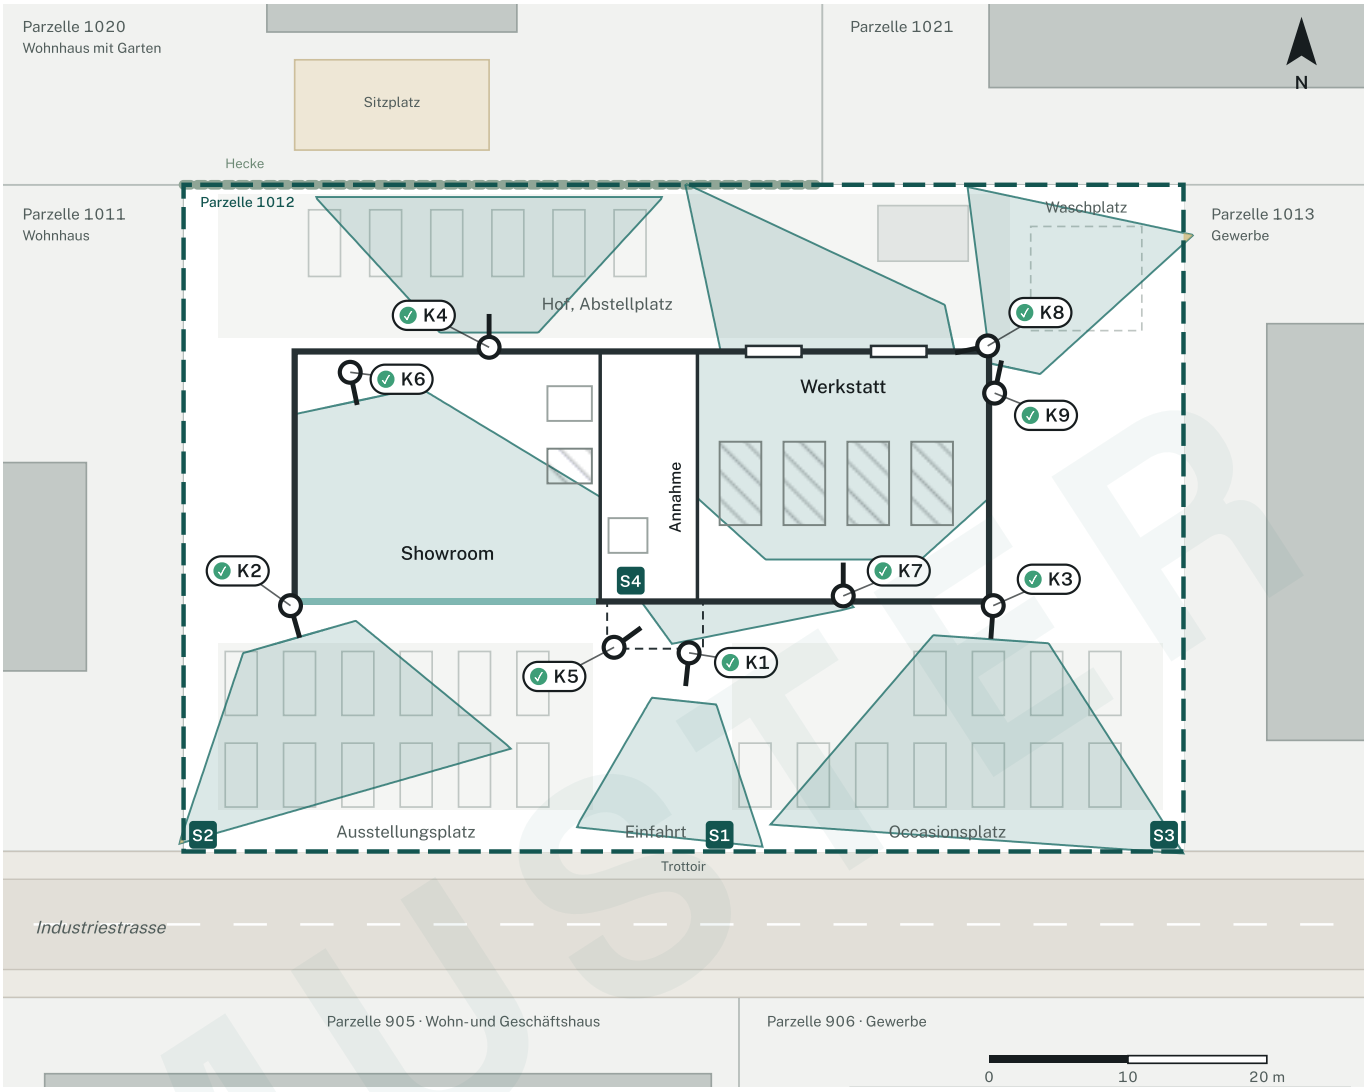
5 Situationsplan nach der Anpassung

Stand Kontrolle 28. Oktober 2026. K1 und K5 mit 6-mm-Objektiv, K4 gedreht und steiler geneigt, K10 entfernt. K6 und K7 zeichnen nur ausserhalb der Öffnungszeiten auf. Kein fremder Grund mehr im Bild.

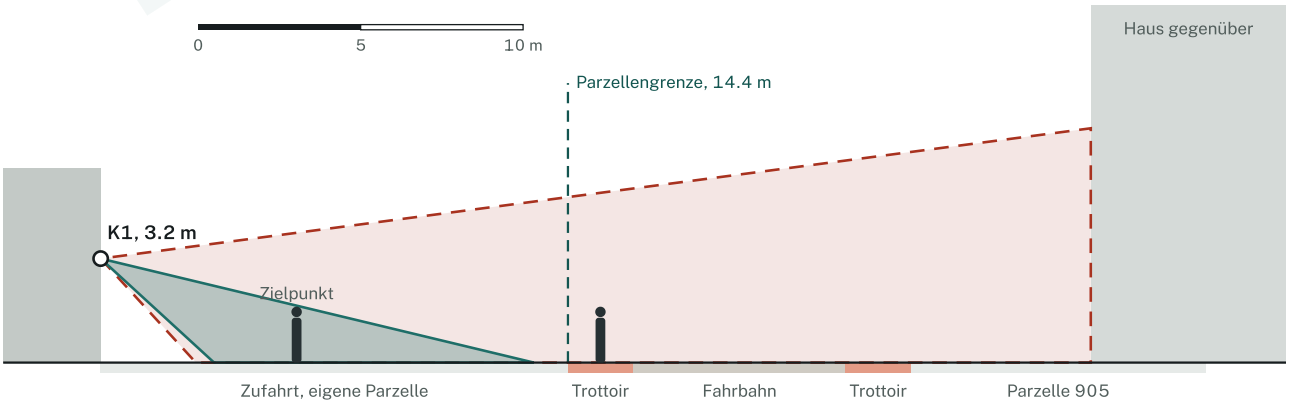
Schnitt durch die Einfahrt, Kamera K1

K1 ist zu flach geneigt. Die Bildoberkante liegt über dem Horizont. Im Bild sind rund 526 m² öffentlicher Grund, davon 80 m² Trottoir, und 463 m² der Parzellen gegenüber.

vorher: 2.8 mm, 20° geneigt, Bildoberkante über dem Horizont · nachher: 6 mm, 28° geneigt, Bild endet 1.0 m vor der Grenze

Mit 6 mm und 28° Neigung endet das Bild 1.0 m vor der Grenze, und die Pixeldichte steigt von 172 auf 425 px/m.
